Article Arrival Date**13.11.2021****Article Type****Research Article****Article Published Date****20.12.2021****Doi Number:** <http://dx.doi.org/10.38063/ejons.521>**R58.03'E GÖRE ARKA KORUMA DONANIMI ANALİZ VE TESTLERİNİN
YAPILARAK KRİTİK NOKTALARIN TESPİT EDİLMESİ****DETERMINATION OF CRITICAL POINTS BY PERFORMING REAR UNDERRUN
PROTECTION DEVICE ANALYSIS AND TESTS ACCORDING TO R58.03****Engin AKIN**

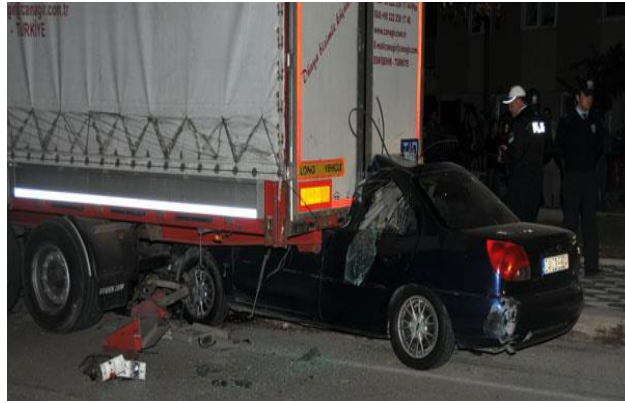
Kaza tipleri arasında şekil 1’de görüleceği üzere otomobilin ağır yük taşıtına arkadan çarpması durumunda Regülasyon 58 mevzuatına göre araçlarda bulunması gereken arka koruma donanımı hayati önem taşımaktadır.

Bu kaza tipinde ağır yük taşıtının üzerinde bulunan arka koruma donanımı, otomobilin hızı ve kütlesine bağlı olarak ortaya çıkan çarpışma kuvveti ile deforme olarak, otomobilin ağır yük taşıtı altına girmesine engel olamamaktadır.

Şekil 1: Ağır yük taşıtına arkadan çarpma.

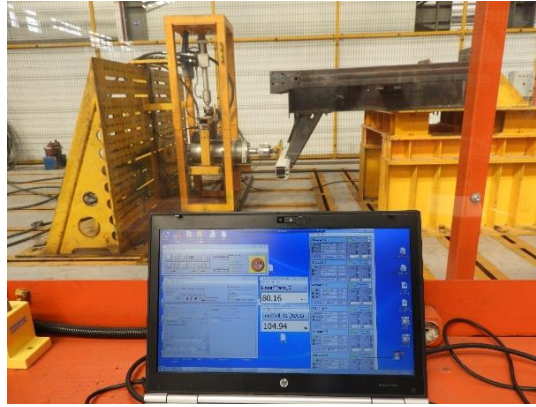
P3 noktasına test yükünün uygulanma resmi şekil 9’da, yük silindirin zamana göre doğrusal hareketi ve uyguladığı kuvvet grafiği şekil 10’da verilmiştir.

Şekil 9: P3 test görüntüsü.
