INVESTIGATION OF MINE ACCIDENTS IN THE WORLD AND IN TURKEY IN TERMS OF
OCCUPATIONAL HEALTH AND SAFETY
DÜNYA DA VE TÜRKİYE DEKİ MADEN KAZALARININ İŞ SAĞLIĞI VE GÜVENLİĞİ AÇISINDAN
İNCELENMESİ

Gökhan KÜLEKÇİ

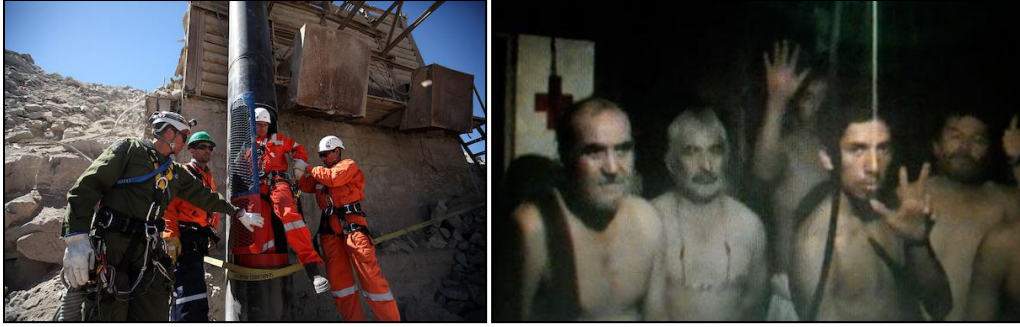
Şekil 1. San José maden kazası [16].

Kötü işçi eğitimi, maden kazalarının önemli bir sebebi olarak öne çıkar. İşçilerin, çalıştıkları madenin potansiyel tehlikelerini ve güvenlik prosedürlerini tam olarak anlamamaları, kazalara davetiye çıkarır. Özellikle yeraltı madenlerinde çalışan işçiler, tünel çökmeleri, gaz sızıntıları ve patlamalar gibi tehlikelere maruz kalmaktadır. İşçilere verilen yetersiz eğitim, bu tehlikeleri tanımamalarına ve güvenlik kurallarına uymamalarına neden olabilir. Örnek olarak, 2010 yılında Şili'de meydana gelen San José maden faciası, kötü işçi eğitimi sonucu yaşanan bir felaketti. Maden işçileri, kurtarma ekiplerinin gelene kadar yeraltında mahsur kaldılar. Bu olay, işçilerin tünelleri güvence altına alma ve tehlikeleri yönetme konusundaki eksik eğitimlerinin sonuçlarından biriydi. (Şekil 1)

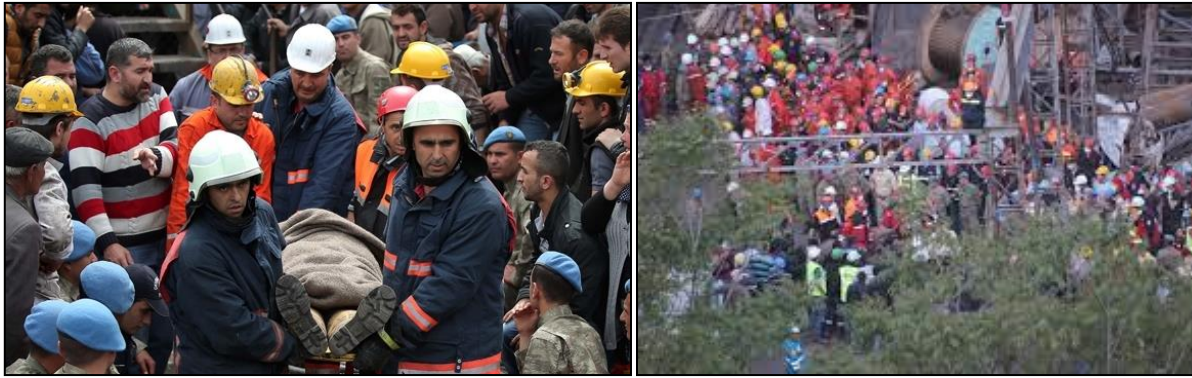
Şekil 2. 2015 Soma maden kazası [17].

Örneğin, 2015 yılında Türkiye'de meydana gelen Soma maden faciası, yetersiz İSG denetimlerinin ciddi sonuçlarından biriydi. Madenin güvenlik standartları ihmal edilmiş ve denetimler eksikti. Bu felakette 301 maden işçisi yaşamını yitirdi ve ülke genelinde İSG politikalarının gözden geçirilmesi gerekliliği vurgulandı Şekil 2.

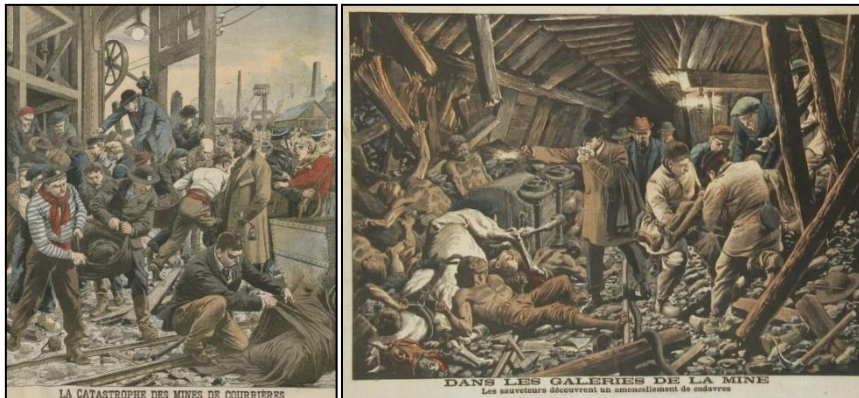
Şekil 3. Courrières Maden Kazası [18]

Courrières Maden Felaketi, 10 Mart 1906'da Fransa'nın Courrières kasabasındaki bir kömür madeninde meydana geldi ve tarih boyunca yaşanan en ölümcül maden felaketlerinden biriydi Şekil 3.

Oluş Şekli: Felaket, madenin yer altındaki çalışma sırasında meydana gelen büyük bir patlama ile başladı. Patlama, yeraltındaki metan gazı birikimi ve kömür tozu patlamaları sonucu gerçekleşti. Bu ani patlama, tünellerin çökmesine ve madencilerin tuzak altında kalmasına neden oldu.

Sebepler: Madenin içindeki kömür tozu ve metan gazı birikimi, patlamaların temel nedeniydi. Metan gazı, yeraltı madenlerinde sıklıkla bulunan patlayıcı bir gazdır. Yeterince havalandırılmazsa veya kontrol altına alınmazsa, metan gazı patlayabilir. Patlamaların ardışık olarak kömür tozu patlamalarını tetiklemesi, facianın boyutunu daha da büyüttü.

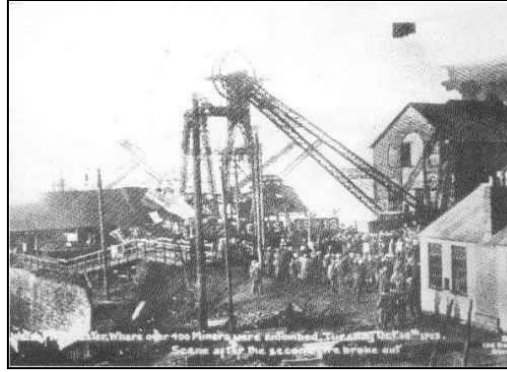
Şekil 5. Benxihu Maden Kazası [20]

Benxihu Maden Kazası, 26 Aralık 1942'de Çin'de meydana geldi. Bu maden kazası, kömür madeninin altında biriken metan gazının neden olduğu büyük bir patlama ve ardından gelen su baskını ile karakterizedir. Patlama ve su baskını, madenin tünellerindeki gaz birikiminden kaynaklandı Şekil 5.

Kazanın temel nedeni, madenin altında biriken metan gazının patlamasıydı. Metan gazı, yeraltı madenlerinde sıkça bulunan, patlayıcı özelliklere sahip bir gazdır. Madenin tünellerindeki yetersiz havalandırma ve güvenlik önlemleri nedeniyle metan gazı birikmiş ve bir kıvılcım veya ateşleme kaynağıyla temas ederek patlamaya neden olmuştur. Patlamadan sonra su baskını gerçekleşti ve bu, madencilerin yaşamını daha da tehlikeye attı.

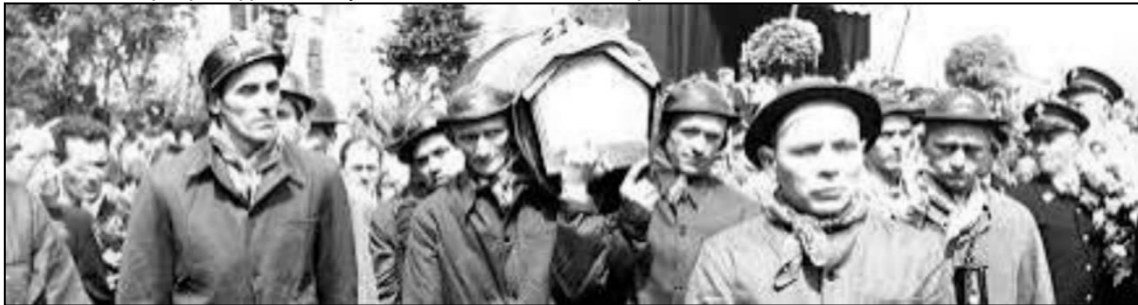
Şekil 6. Marcinelle Maden Faciası [21]

Marcinelle Maden Faciası, 8 Ağustos 1956'da Belçika'nın Marcinelle bölgesindeki Bois du Cazier kömür madeninde meydana geldi. Facia, yeraltındaki maden galerilerinde çıkan bir yangın sonucu gerçekleşti. Yangın, madenin altında çalışan işçilerin büyük bir bölümünü etkiledi Şekil 6.

Maden yangınının temel sebeplerinden biri, maden galerilerinde kömür tozunun birikmesiydi. Yetersiz havalandırma ve güvenlik önlemleri nedeniyle, bir kıvılcım veya diğer ateşleme kaynaklarıyla temas ettiğinde bu kömür tozu patlamasına neden oldu. Yangın, hızla yayılarak madenin büyük bir bölümünü sardı.

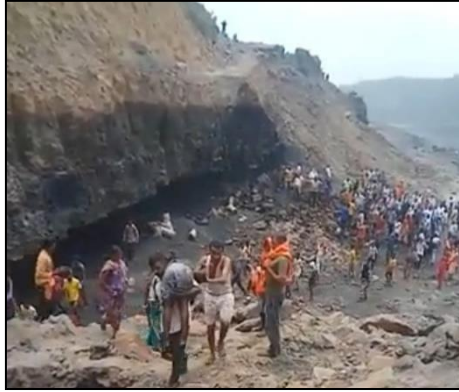
Şekil 7. Dhanbad Maden Felaketi [22]

Dhanbad Maden Felaketi, 28 Mayıs 1965 tarihinde Hindistan'ın Jharkhand eyaletindeki Dhanbad bölgesinde meydana geldi. Bu felaket, Chasnala kömür madeninde bir dizi patlamanın ardından gelen su baskını sonucu ortaya çıktı. Patlamalar, yeraltındaki maden galerilerinde biriken metan gazının tutuşması ve ardından kömür tozu patlamasına neden oldu Şekil 7.

Felaketin temel nedeni, madenin yeraltındaki tünellerinde biriken metan gazının patlamasıydı. Metan gazı, kömür madenlerinde doğal olarak bulunan ve patlayıcı özelliklere sahip bir gazdır. Yetersiz havalandırma ve güvenlik önlemleri nedeniyle, gaz birikmiş ve bir kıvılcım veya ateşleme kaynağıyla temas ettiğinde büyük bir patlamaya neden oldu. Bu patlama, aynı zamanda kömür tozu patlamasına da yol açtı.

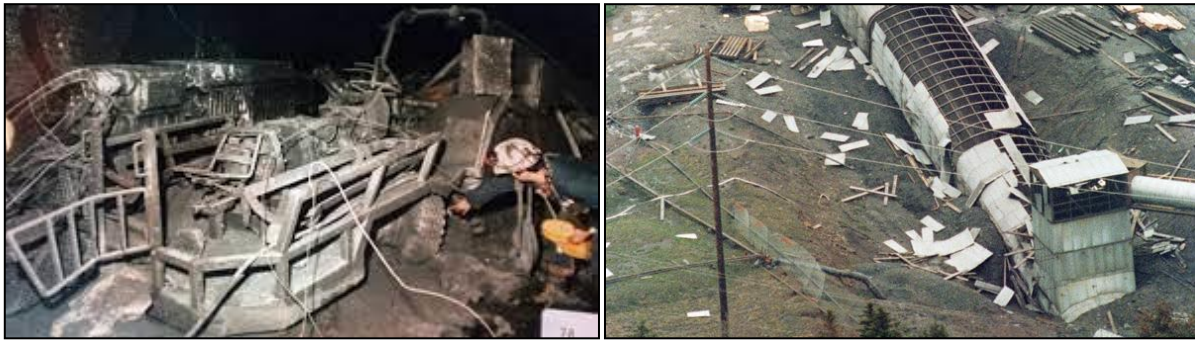
Şekil 8. Westray Maden Faciası [23]

Westray Maden Faciası, 9 Mayıs 1992 tarihinde Nova Scotia, Kanada'da, Plymouth şehri yakınlarındaki Westray kömür madeninde meydana geldi. Facia, yeraltındaki maden galerilerinde metan gazının patlaması sonucu ortaya çıktı. Patlama, metan gazının bir kıvılcım veya ateşleme kaynağıyla temas etmesiyle meydana geldi (Şekil 8). [23-25].

Madenin yer altındaki galerilerinde biriken metan gazı, yetersiz havalandırma ve güvenlik önlemleri nedeniyle patlamaya hazır hale geldi. Maden işletmesinin iş güvenliği standartları zayıftı ve metan gazının tehlikesine karşı yeterli önlem alınmamıştı. Ayrıca, maden içindeki kömür tozu, patlama sonrasında alev aldı ve olayı daha da kötüleştirdi.

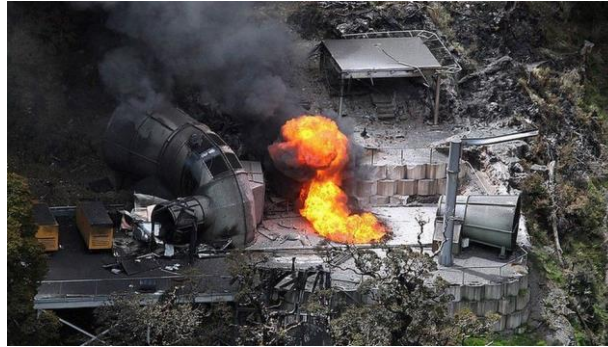
Şekil 9. Pike River Maden Faciası [26]

Pike River Maden Faciası, 19 Kasım 2010 tarihinde, Yeni Zelanda'nın Greymouth kentindeki Pike River kömür madeninde meydana geldi. Facia, yeraltındaki maden galerilerinde meydana gelen bir patlama sonucu ortaya çıktı Şekil 9.

Facia, madenin yeraltındaki metan gazının patlaması nedeniyle gerçekleşti. Metan gazı, madenlerde sıkça bulunan ve patlayıcı özelliklere sahip bir gazdır. Patlama, madenin yeraltındaki tünellerinde biriken metan gazının bir kıvılcım veya ateşleme kaynağı ile temas etmesi sonucu meydana geldi. Maden işletmesinin güvenlik protokollerindeki eksiklikler ve yetersiz havalandırma önlemleri, patlama riskini artırdı.
