Doi Number: <http://dx.doi.org/10.38063/ejons.605>**TÜRK BİNA DEPREM YÖNETMELİĞİ'NE GÖRE YAPI DÜZENSİZLİKLERİNİN ANALİZİ**

ANALYSIS OF BUILDING IRREGULARITIES ACCORDING TO THE TURKISH BUILDING EARTHQUAKE REGULATION

Tuğba İNAN GÜNAYDIN*

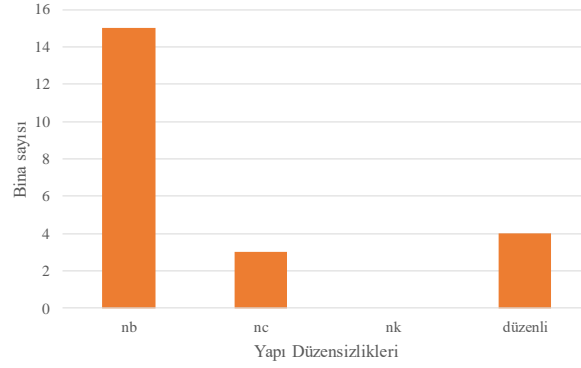
Şekil 3. İncelenen binalardaki yapı düzensizlikleri

Niğde ilinden seçilen TBDY-2018'e göre inşa edilmiş 19 adet bina deprem yönetmeliğimizde belirtilen çalışmada ele alınan düzensizlikler üzerinden değerlendirildiğinde, binaların 15 tanesinde burulma düzensizliği, 3 tanesinde zayıf kat düzensizliği olduğu tespit edilmiştir. İncelenen yapılarda yumuşak kat düzensizliğine rastlanmamıştır. 4 tanesinde ise bu yapı düzensizliklerinin hiçbiri görülmemiştir (Şekil 3).

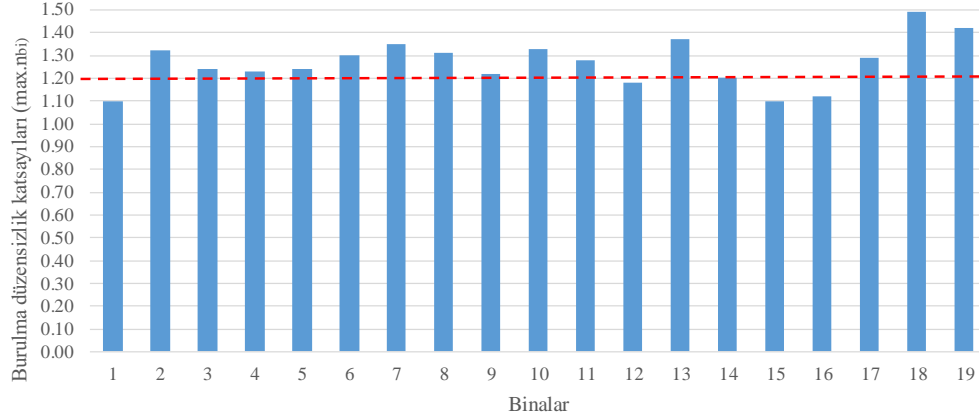
Şekil 4. İncelenen binalardaki maksimum burulma düzensizlik katsayıları

Binalar burulma düzensizliği bakımından incelendiğinde Şekil 4'te de görüldüğü üzere neredeyse incelenen tüm binalarda 1.20 burulma düzensizlik limit değerinin aşıldığı görülmüştür. İncelenen binalarda minimum 1.10 değeri görülürken, 18 numaralı binada görüldüğü üzere maksimum 1.50 ye yaklaşan değerler görülmüştür. (Şekil 4).

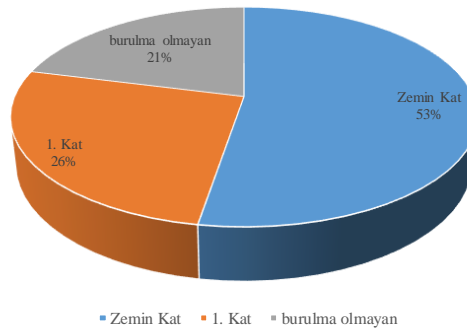
Şekil 5. Maksimum burulma düzensizlik değerlerinin görüldüğü katlar

Burulma düzensizliğinin görüldüğü 15 bina incelendiğinde, maksimum burulma düzensizlik değerlerinin incelenen binalar bazında %53 (10 adet) oranında binaların zemin katında görüldüğü, %26 oranında da (5 adet) 1. Katta görüldüğü tespit edilmiştir. İncelenen binaların %21'inde (4 adet) burulma düzensizliği görülmemiştir (Şekil 5).
