Havacılık Alanındaki Yabancı Madde Hasarı'nın (YAMAHA'nın) Nedenleri ve Sonuçlarının Maliyet Kayıpları Bakımından İncelenmesi

ilker İNAN^{1*}

¹ Maltepe Üniversitesi, Meslek Yüksekokulu, Uçak Teknolojisi Programı, 34857, İstanbul, Maltepe

An Analysis of the Causes and Cost Implications of Foreign Object Damage (FOD) in the Aviation Industry

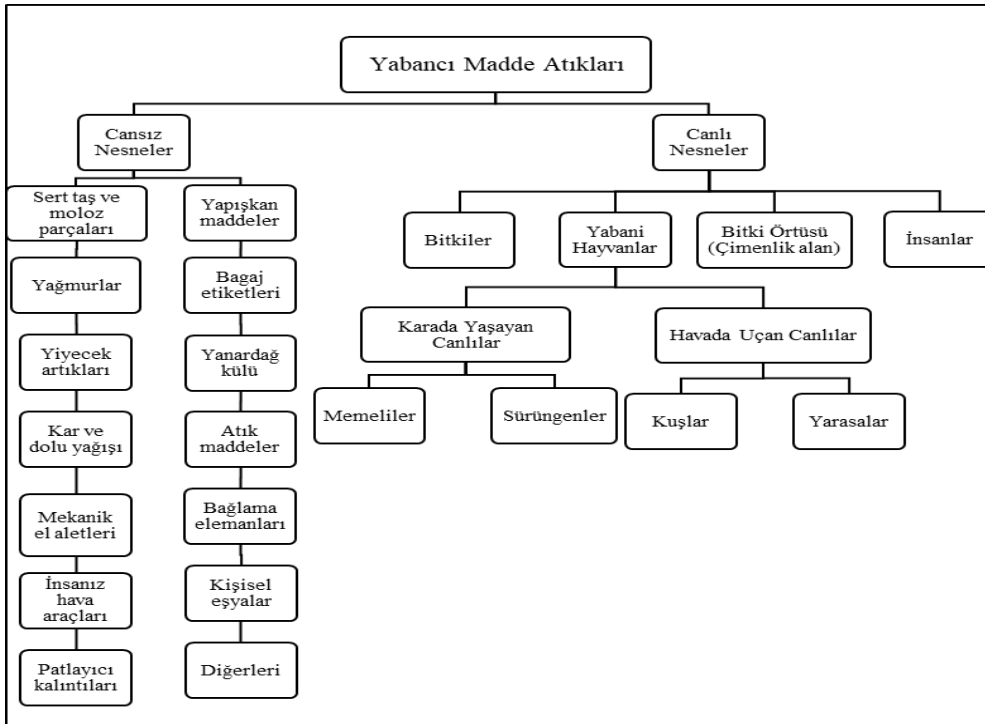
Şekil 1: YAMAHA'ya neden olan yabancı madde döküntülerinin (atıklarının) canlı ve cansız nesnelere temelinde sınıflandırılması (El-Sayed, 2022).

YAMAHA'ya neden olan yabancı nesnelere, Şekil 1.'de gösterilmiştir ve yaygın olarak bilinen şekliyle şunlardır (Rajamurugu vd., 2019):

- Uçak ve motora ait çeşitli fastener'lar (bağlayıcılar) (cıvata, somun, rondela, emniyet teli, vb.),
- Uçak parçaları (yakıt kapakları, iniş takımı parçaları, yağ çubukları, metal yüzeyi parçaları ve lastiklere ait parçalar),
- Teknik bakımda kullanılan çeşitli aletler,
- Uçağa yemek ikmali (catering) hizmetlerine ait bazı malzemeler.
- Uçuş hattında kullanılan maddeler (personel yaka kartı, kalemler, bagaj etiketleri, içecek kapakları ve hatta kullanılan araçlara ait döküntüler),
- Taksi yolu ve uçuş pistine ait asfalt parçaları.
- İnşaat parçaları (tahta parçaları, çakıllar, çiviler, vb.),
- Plastikler ve/veya diğer polietilen malzemeler,
- Doğal bazı malzemeler (yanardağ külleri, çevredeki yaban hayvanları, ağaç dalları, vb.).
- Kış şartlarından dolayı meydana gelen kirlenmeler (buz ve kar birikintileri).

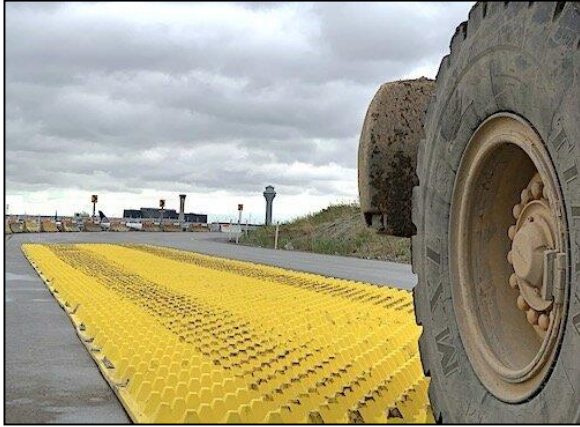
Şekil 2: Araçların piste girmeden önce sarsıntı yüzeylerinin üzerinden geçmesi (Url-4).

YAMAHA'ya neden olan yabancı maddeler (nesnelər), genellikle havaalanına gelen araçların lastiklerinin dışlarında sıkışıp kalır. Araç lastiğinde sıkışan bu yabancı maddeler; çamur, taş, gevşeyerek düşmüş vidalar, rondelalar, civatalar gibi birçok küçük malzeme türleri olabilmektedir. Bunları apron alanına getiren araçlar; uçucu personelini veya bakım personelini getiren araçlar olabildiği gibi, yakıt kamyonları, bakım araçları ve daha pek çok araç olabilir. Bir jet motoru hava girişi, motor tepkisi, pervane ve helikopter rotoru, bu yabancı nesneləri kolayca yerinden oynatır ve bunlar emilerek motora kaçar veya çalışır durumdaki uçağın çevresinde personelin yaralanmasına, ekipman ve maddi hasar da dâhil olmak üzere ciddi güvenlik sorunlarına yol açar. Bu durumların oluşmasının önüne geçmek için yaygın uygulama, Şekil 2.'de gösterildiği gibi araçların ilgili bölgelere girerken lastiklerde sarsıntı (rezonans) oluşturarak yabancı madde parçacıklarının hassas bölgelere girmeden dökülmesini sağlayacak çıkıntılı olan yüzeyler üzerinden geçirilmesi, sivil havacılık otoriteleri tarafından tavsiye edilmektedir. Lastik dışlarının arasında sıkışan küçük boyutlu cisimlerin lastiklerden uzaklaştırılması için kullanılan sarsıntı yüzeyleri üzerindeki çıkıntılar ve bu çıkıntıların araç lastiği ile etkileşimi Şekil 3.'te görülmektedir.

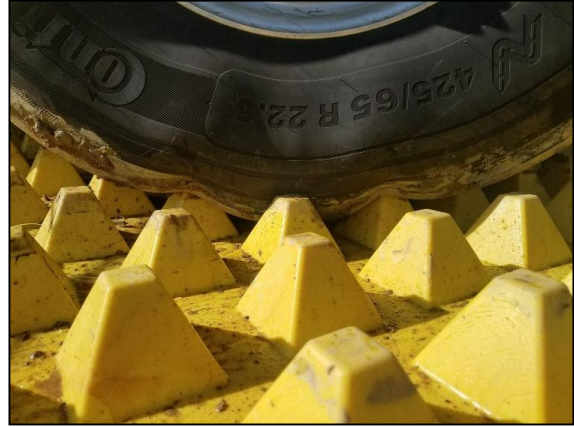
Şekil 3: Söz konusu yüzeylerdeki dişlerin şekli ve lastikle olan etkileşimi (Url-5).

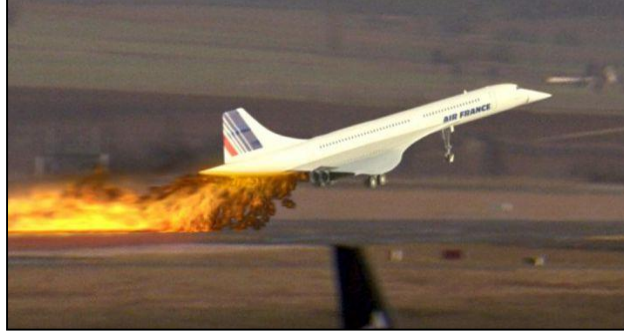
Şekil 5: Concorde uçağı, kalkışta motora emilen yabancı madde döküntüleri nedeniyle jet motorunda oluşan yangın (Url-7).

Concorde kazası özetle şu şekilde gerçekleşmiştir; Concorde uçağından yaklaşık dört dakika önce kalkış yapan Continental Airlines Firmasına ait McDonnell Douglas DC-10 uçağının motor itki ters çeviricisine (thrust reverser) ait bir titanyum kalıntısı piste düşmüştür. Bu kalıntı, dört dakika sonra pistte kalkış için süratlenen Concorde uçağının tekerlek lastiklerinin parçalanmasına ve bu lastik parçalarının motorları tarafından emilmesine yol açarak motor içerisinde şiddetli hasara neden olmuştur. Sonuç olarak, uçak motoru alev almış ve uçak 100 yolcusu ve 9 mürettebatı ile düşmüştür. Kaza oluş bölgesinde o esnada yerde bulunan dört kişi de ayrıca hayatını kaybetmiştir. Bu kaza, pistteki Yabancı madde döküntüsünün yol açtığı uçak kazaları içinde havacılık tarihinde unutulmaz yerini almıştır. Takip eden yıllar içerisinde bu kaza ile de bağlantılı olarak tüm Concorde uçakları uçuştan alınmış ve üretim hattı 2003 yılında kapatılmıştır.

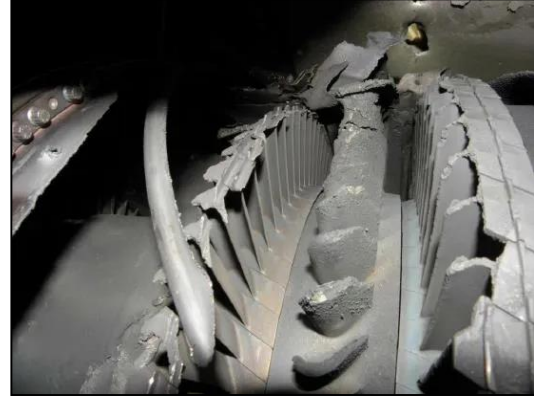
Şekil 8: Jet motorunun türbin kademelerindeki volkanik külün oluşturduğu hasar (Url-9).

Yeryüzünün jeolojik şartları nedeniyle, zaman zaman bazı yanardağ faaliyetleri olur. Bu yanardağların oluşturduğu kül bulutları, atmosferin üst tabakalarına kadar çıkar ve rüzgarlara bağlı olarak kilometrelerce uzaklıktaki mesafelere kadar giderler. Bu bölgeler, uçuş emniyeti açısından oldukça riskli bölgelerdir. Atmosferdeki hava akımlarıyla yer değiştiren bu kül zerrecikleri yüklü bulutlarla karşılaşan uçakların jet motoruna giren küller, özellikle türbin bölümü kanatçıklarında hasara ve dolayısıyla motor durmasına yol açabilir. Şekil 7.'de görüldüğü gibi, uçak jet motoruna emilen küller, yanma odasının yüksek sıcaklığıyla erir ve türbin kanatlarına yapışarak bu kısımda hava çıkışını bozar. Motora giren volkanik küllerin türbin kademelerinde (kanatlarında) önce erime, ardından türbin kanatlarının kırılmasına neden olmaktadır. Bu değişim, Şekil 8.'de görülmektedir.

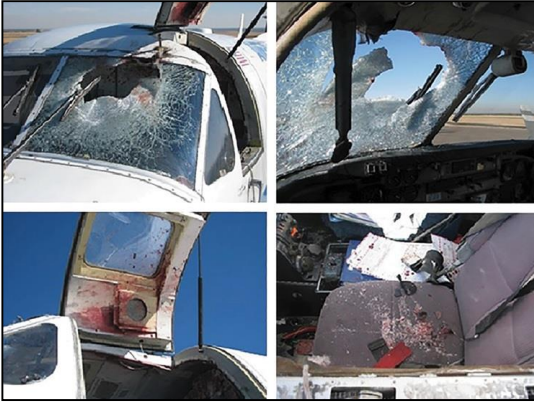
Şekil 12: Beech C-99 uçak ön camı ve kokpitte meydana gelen kaza (Url-10).

Herhangi bir kuş türünün hava araçlarının burun, radom (konik koruyucu plaka) ve windshield (kokpit ön camı) bölgelerine çarpma oranı genel olarak %41 civarındadır. Şekil 12.'de görüldüğü gibi, bir Beech C-99 yolcu uçağı, N330AV, Arizona, Show Low Bölgesel Havaalanı'na (SOW) yaklaşırken bir kuş çarpmasıyla karşılaşmıştır. Pilot, Show Low'un yaklaşık 20 mil batısında, deniz seviyesinden yaklaşık 11000 ft (yaklaşık 3353 m) yükseklikte alçalmaya başladıktan kısa bir süre sonra, bir kuşun kaptanın ön camının üst kısmına çarptığını ve camda futbol topu büyüklüğünde bir delik açtığını bildirmiştir (Url-10).

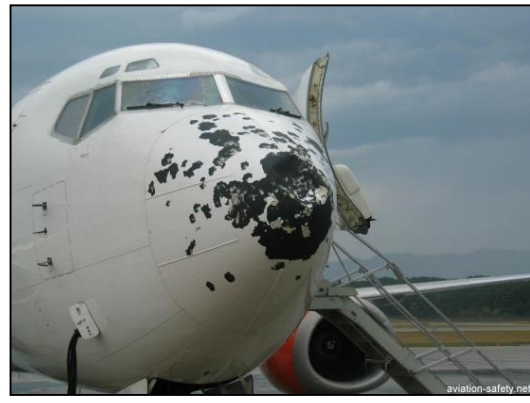
Şekil 13: Radom (konik koruyucu plaka) bölgesinde oluşan hasar (Url-11).

EasyJet havayolu firmasına ait Boeing 737-33V ticari yolcu uçağının 15 Ağustos 2003 tarihli, İsviçre'den Londra'ya uçuşu sırasında Fransa'nın Oyonnax bölgesi üzerinde çok yoğun bir dolu fırtınasına girmesi sonucu, Şekil 13.'te görüldüğü gibi, uçağın radom bölgesinde hasar oluşmuştur (Url-11).

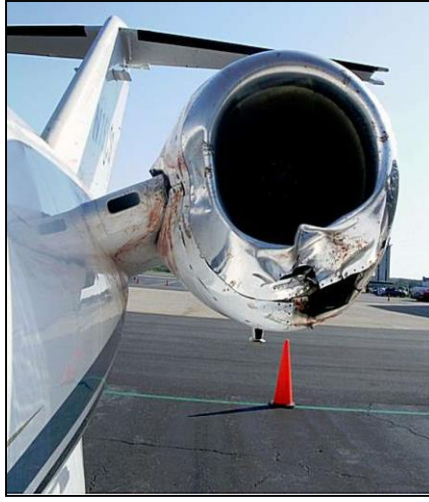
Şekil 14: Motor hava giriş menfezinde kuş çarpmasından kaynaklı hasar bölgesi (Url-14).

Hava araçlarının motorlar bölgesine kuş çarpma oranı %41 civarındadır. Dünya genelinde kuş çarpması nedeniyle uçak kazaları yaşanmaktadır ve bu durum sonrasında uçak jet motoru işlemez ve çalışmaz hale gelir. Uçuş sırasında tüm jet motorlarının devre dışı kalması, uçağın düşmesine neden olmaktadır (Url-12). Motor hava giriş menfezine kuş çarpmasından dolayı oluşan hasar, Şekil 14.'te görülmektedir. FAA tarafından yayımlanan bu fotoğrafta, 21 Mayıs 2007'de 5000 ft irtifada uçarken bir kuğu sürüsüyle çarpışan bir Cessna 525'in motor bölmesindeki hasar görülebilir. ABD'nin kuzeydoğusundaki açıklanmamış bir havaalanında acil inişten sonra, her iki motor, ön cam ve gövde hasarlı bulunmuştur (Url-14).

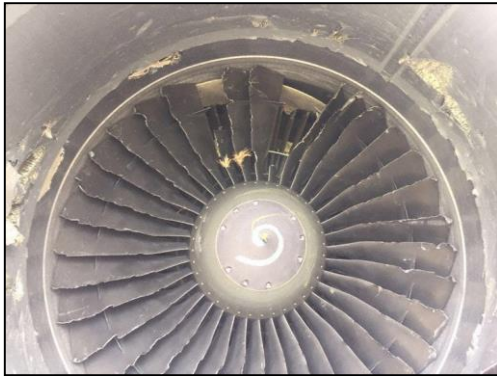
Şekil 15: Kompresör ön kanatçıklarında ve motor kaportasında oluşan kuş hasarı (Url-15).

Şekil 15.'te görüldüğü gibi, Pakistan Uluslararası Hava Yolları firmasına ait Airbus A320-200 tipi ticari yolcu uçağının İslamabad Havaalanı'na iniş sırasında kuş çarpmasında kaynaklı motor kompresör ön kanatçıklarında ve motor kaportasında hasar oluşmuştur ve uçak bu hasardan dolayı yön değiştirememiş ve pistten çıkmıştır (Url-15). Benzer şekilde bir kuş çarpması sonucu oluşan motor kanat hasarı, Şekil 16.'da gösterilmiştir. Kuşların motor çekirdeğine girmesini önlemek oldukça önemlidir; çünkü kompresörün dönen bileşenlerine ve kanatlarına onarılamaz hasar ya da hasarlar verebilirler (Url-16).

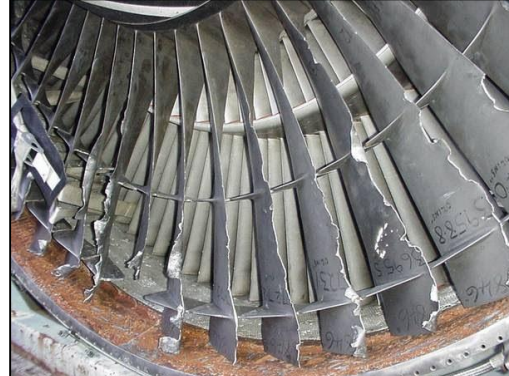
Şekil 16: Kompresör ön kanatçıklarında oluşan kuş hasarı (yakın görünüm) (Url-16).

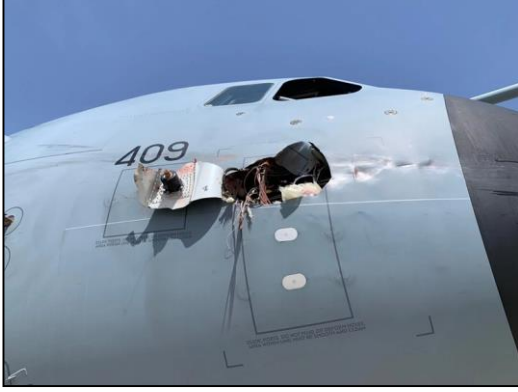
Şekil 17: Nakliye uçağının kokpit yanında oluşan çarpan kuş hasarı (Url-17).

Uçak gövdesinin çeşitli kısımlarına kuş çarpma oranı %7 civarında olup çarpan kuşların oluşturduğu hasarlar, Şekil 17. ve 18.'de görülmektedir. Şekil 17.'de görülen uçak gövde hasarı, İspanya Hava Kuvvetlerine ait A-400M tipi askeri kargo uçağına kuş çarpması sonucu meydana gelmiştir. Kargo uçağı, hasar nedeni ile başkent Madrid'e 13 km uzaklıkta bulunan Getafe'deki hava üssüne acil iniş yapmış ve havaalanında yapılan inceleme sonucunda uçağın kokpit bölümünün altında büyük hasar meydana geldiği görülmüştür. Kaza sonucunda ölen ya da yaralanan olmadığı belirlenmiştir (Url-17). Şekil 18.'de görülen uçak gövde hasarı, Alaska Havayolları adına (ABD) QX-2306 sefer sayılı uçuşu gerçekleştiren N422QX tescil numaralı Horizon Air de Havilland Dash 8-400 uçağı, 73 yolcusuyla Los Angeles'a yaklaşırken Dodger Stadyumu yakınlarında yaklaşık 6600 ft (yaklaşık 2012 m) yükseklikten alçalırken bir kuşun sağ kanat ön kenarına çarpması şeklinde oluşmuştur. FAA, kuşun sağ kanat ön kenarına ve yakıt deposuna çarptığını bildirmiştir (Url-18).

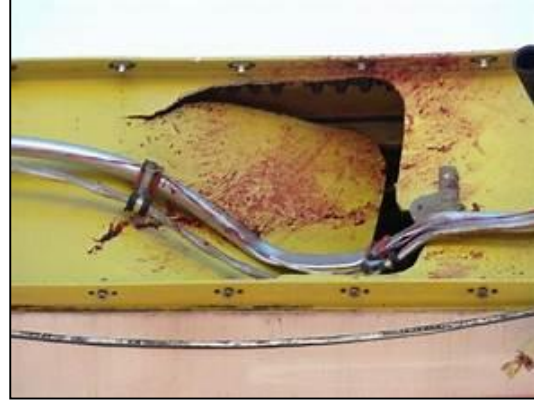
Şekil 18: Çarpışma sonunda hidrolik boruları delinebilir (Url-18).

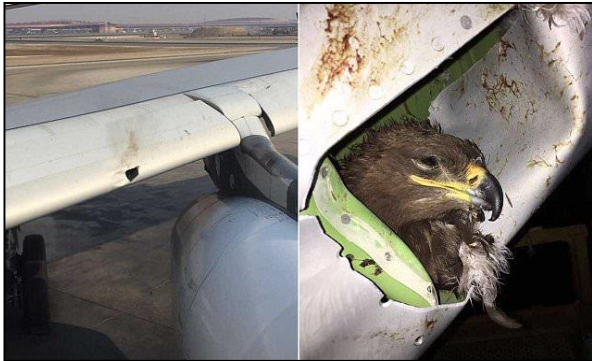
Şekil 19: Sol kanat ön flaplarına çarpan kuşun meydana getirdiği hasar (Url-19).

Uçağın kanat bölgelerine çarpma oranı %7 civarında olup ilgili görseller, Şekil 19. ve 20.'de gösterilmiştir. Şekil 19.'da görülen fotoğrafta, Suudi Arabistan Havayolları'na ait Dammam şehrinden Cidde şehrine iniş yapan Airbus A330 yolcu uçağı, iniş yaptıktan sonra, bir sonraki uçuş için hazırlanırken, sol kanat hücum kenarında bir kuş gömülü halde bir delik keşfedilmiştir. 3 kilograma kadar ağırlığa sahip olabilen bir Büyük Leke Kartalı (Clangaclanga) olduğu belirlenen kuş türünün uçuş sırasında uçağın sol kanat hücum kenarına çarptığı ve burada sıkıştığı belirlenmiştir (Url-19).

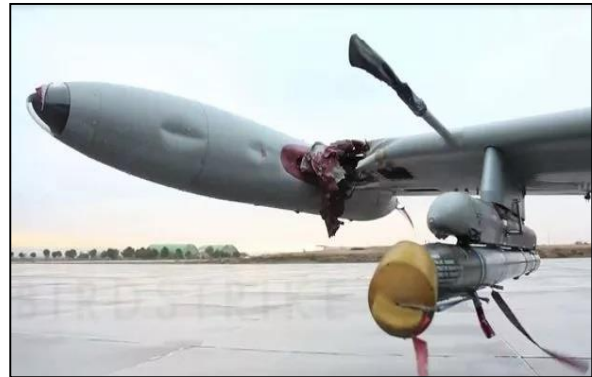
Şekil 20: Sağ kanat ucu yakıt tankı civarına çarpan kuşun meydana getirdiği hasar (Url-20).

NATO'nun (North Atlantic Treaty Organization: Kuzey Atlantik Antlaşması Organizasyonu'nun), 2015 yılı ekim ayı sonlarında gerçekleştirdiği Trident Juncture tatbikatı yapılmıştır. Bu tatbikatta görevli Çek savaş pilotu Zbyněk Abel, Çek Hava Kuvvetleri'ne ait L-159 tipi askeri savaş uçağı ile İspanya üzerinde uçuşu sırasında, bir akbaba sağ kanat ucu yakıt tankı civarına çarpmış ve Şekil 20.'de görülen hasar meydana gelmiştir (Url-20).

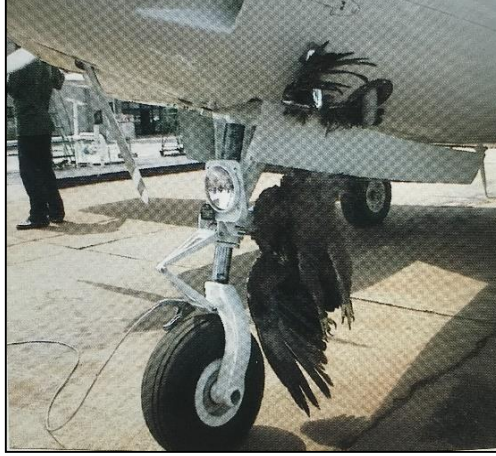
Şekil 21: Burun iniş takımı kapağına sıkışmış kuş (Url-21).

Uçakların iniş takımı bölgesine kuş çarpma oranı %3 civarındadır. Şekil 21.'de görüldüğü gibi, hafif, çift piston motorlu olan Raytheon 58 Baron eğitim uçağının iniş takımına kuş sıkışmış ve bu kuş türü, Güney Afrika'da Johannesburg ve Pretoria'nın ortasında bulunan Midrand'da yer alan Grand Central Havaalanı'na geri dönene kadar uçakla birlikte sürüklenmiştir (Url- 22).

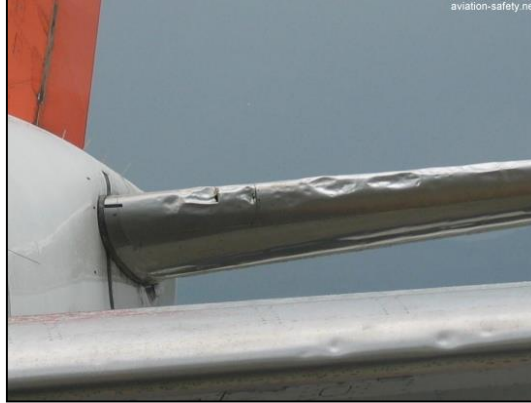
Şekil 22: Uçak kuyruk gövde kısmı sol irtifa dümeninde oluşan hasar (Url-11).

Uçakların kuyruk bölgesine kuş çarpma oranı %1 civarındadır. Şekil 22.'de görüldüğü gibi, bir Boeing 737-33V ticari yolcu uçağının çok yoğun bir dolu fırtınasına girmesi sonucu, uçağın kuyruk gövde kısmı, sol elevatör (irtifa dümeni) bölgesinde hasar oluşmuştur (Url-11).

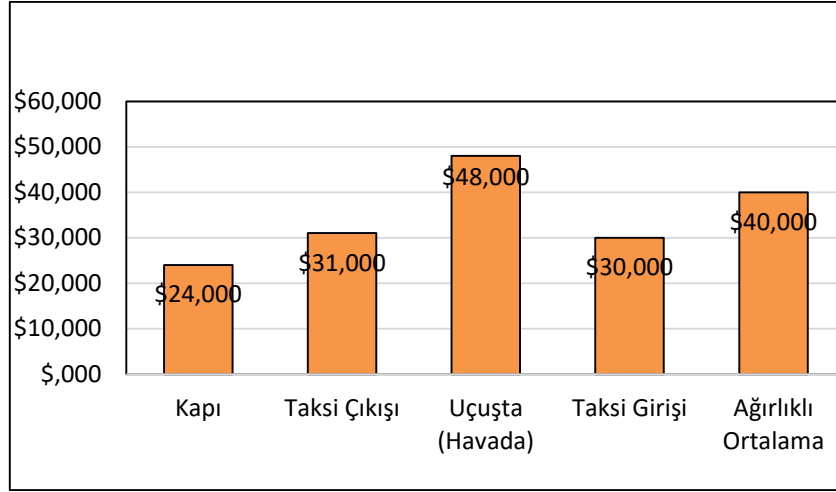
Şekil 26: Her bir uçak için dakika başına gecikme maliyeti (Insight, 2008).

Gecikmeler dolaylı maliyetlere bir örnektir ve yukarıda açıklanan 10x doğrudan vb. dolaylı maliyet çarpanının bir parçası olacaktır. Gecikme değerleri, Sabre tarafından yapılan dolaylı maliyet araştırmasından alınmıştır. Araştırma, uçak başına her dakika için ortalama 40\$ ağırlıklı ortalama değer bulmuştur. NASA'nın havaalanı gecikmeleri üzerine yaptığı bir araştırma, ABD havaalanlarında ortalama taksi süresindeki gecikmenin 9,56 dakika, taksi süresindeki gecikmenin ise, 3,81 dakika olduğunu göstermiştir. Hava içi gecikme süreleri, ATA hava trafiği ve trafiğin akılcılaştırılması verilerinden ve normal operasyonlarda ortalama 500 uçaktan 1'inin pist çevresi dönüşü yapmak

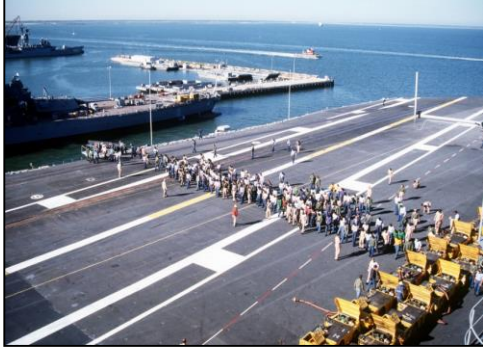
Şekil 28: YAMAHA yürüyüşü-1 (Changwa, 2022).

YAMAHA yürüyüşleri, aprondaki, taksi yolundaki, pist yolundaki veya havaalanı etrafındaki yabancı madde döküntülerinin tespit edilmesinde kullanılan en eski ve geleneksel bir yöntemdir. Bu yöntemde, bir dizi apron görevlisi, pist boyunca omuz omuza yürümekte ve yabancı cisimleri bulup toplamaktadır. Bu yürüyüşlerde, pist, araba ve taksi yolu sahasında var olabilecek enkazın toplanması için saha taranmakta ve kritik bölgelerde uçuş öncesi gerekli güvenlik önlemleri alınmaktadır (Özkan, 2021).

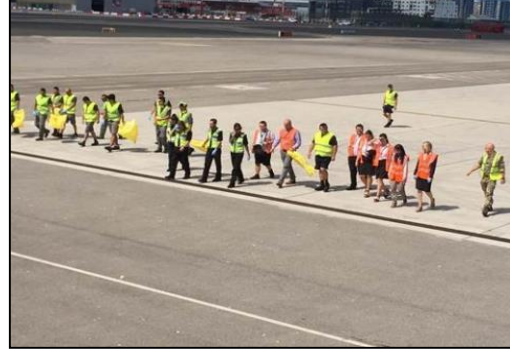
Şekil 29: YAMAHA yürüyüşü-2 (Url-23).

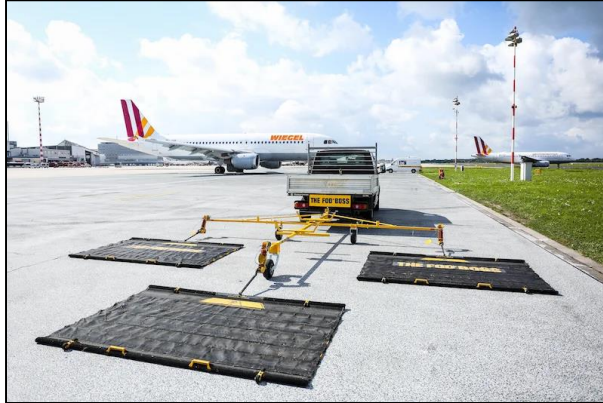
Şekil 30: Araç ile çekilen mekanik yatay süpürücüler (Url-24).

Havaalanı apron ve pist civarı, araçlarla çekilen mekanik yatay süpürücüler, vakum sistemli cihazlar, basınçlı hava üfleyici cihazlar, mıknatıslı çubuklar içeren yüzeylerin araçlarla çekilerek YAMAHA temizliği yapılabilir. Uçak park sahaları ve taksi yolları mekanik süpürgeler kullanılarak düzenli aralıklar ile temizlenmelidir. Özellikle havaalanı apron bölgesi civarı, uçak jet motorunun ilk çalıştırıldığı ve yolcuların uçağa alındığı bölge olduğundan YAMAHA açısından en riskli ve öncelikli alanlar olmalıdır.
